**SIMSONAR**

# lijoen Haapakosken voimalaitoksen alaskaellusväylän seuranta 2023

lijoen Haapakoskelle voimalaitokselle on vuonna 2019 asennettu smolttien ohjausaita. Vuonna 2021 padon yhteyteen valmistui Suomen ensimmäinen smolttien alaskaellusväylä ja kiinniottolaite. Alaskaellusväylän toimivuutta seurattiin kesällä 2023 kameraseurannalla väylän suuosalla sekä kiinniottohäikeissä. Suuosan keskellä oli valkea muoviseinä ja sen molemmin puolin optiset kamerat automaattisella kalantunnistuksella. Kameraseuranta oli käynnissä 26.5.-7.8.2023.

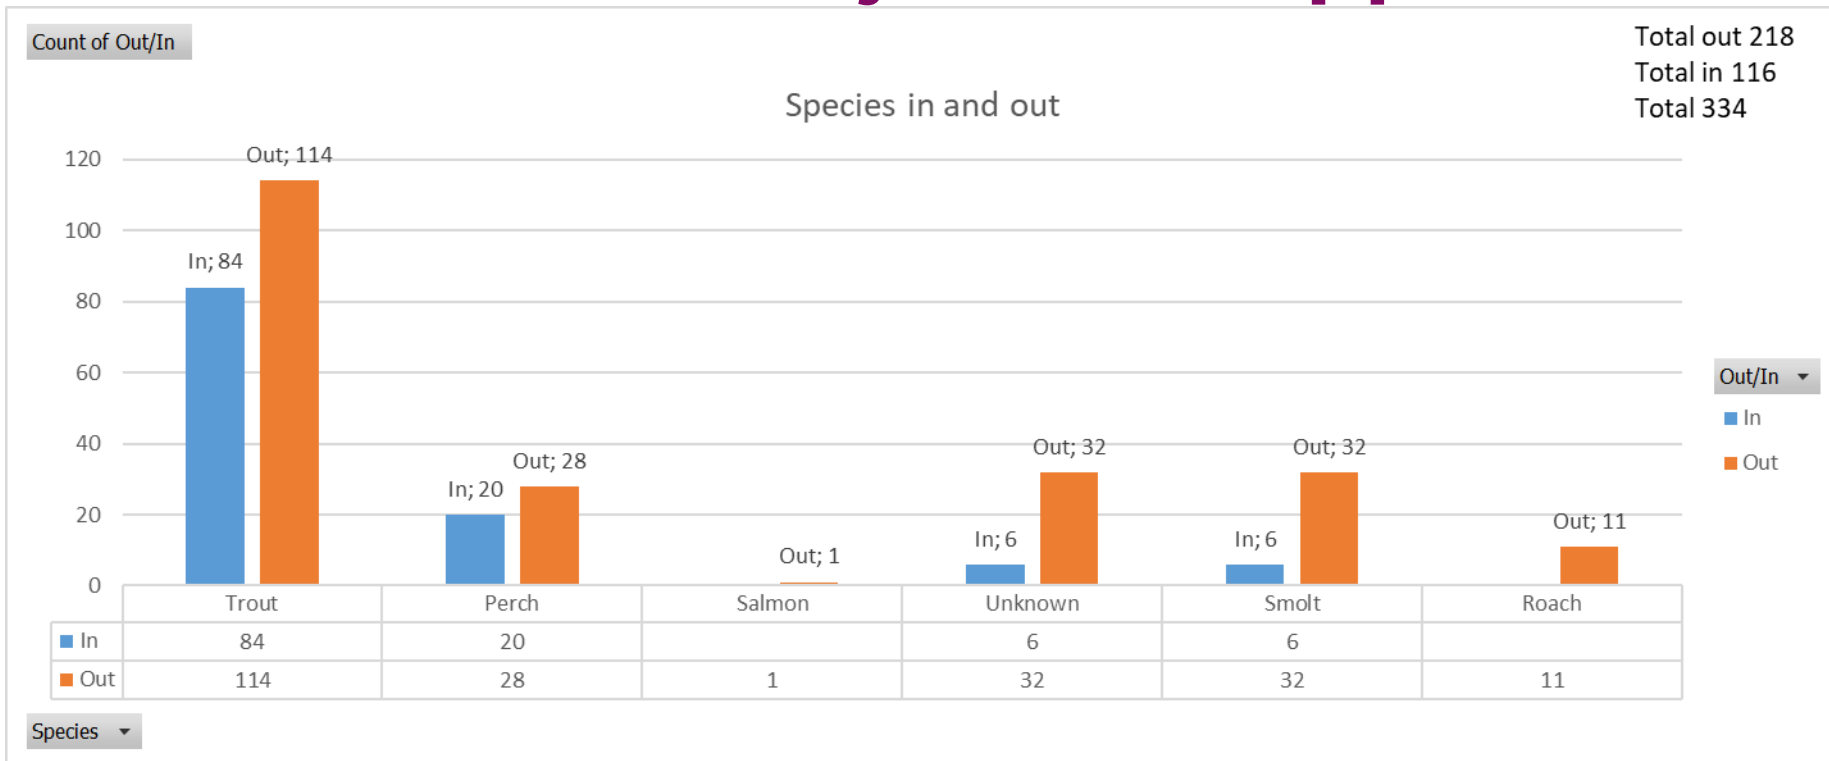
# Kalahavainnot lajeittain suppilossa

- Trout = yli 30cm taimen, Perch = Ahven, Salmon = Lohi, Smolt = Lohismoltti, Roach = Särki
- Havaintojen kokonaismäärä oli 334 kappaletta, suppilosta ulospäin 218 havaintoja ja sisäänpäin 116.
- Havainnoista suurin osa oli taimenia, jonkin verran ahventa ja särkeä. Osaa kaloista ei voitu tunnistaa. Smolttihavaintoja oli yhteensä 38 kappaletta, joista ulospäin rekisteröityjä 32 ja sisään 6. Kaloja on voinut uida sisäänpäin läheltä keskiseinää, jolloin niitä ei välttämättä ole havaittu. Laitteesta ulospäin tullessaan virtaus on mahdollisesti hitaampi reunassa ja kamera on saattanut myös tehdä virtaussuojaa reunaa vasten, joten kalat ovat voineet uida ulospäin lähempää kameraa. Sama ilmiö oli havainnoissa myös edellisenä vuotena.

- Kameroiden linssit likaantuivat jonkin verran, jatkossa linssejä pitää puhdistaa tiheämmin.
- Laitteesta poispäin uivien havaintojen suuri määrä suppilossa verrattuna sisäänmenneisiin johtunee veden sameudesta. Kalat menneet sisäänpäin kauempaa läheltä väliseinää ja jääneet havaitsematta. Kalat ovat uineet lähempää kameraa ulospäin ja havaittu paremmin.

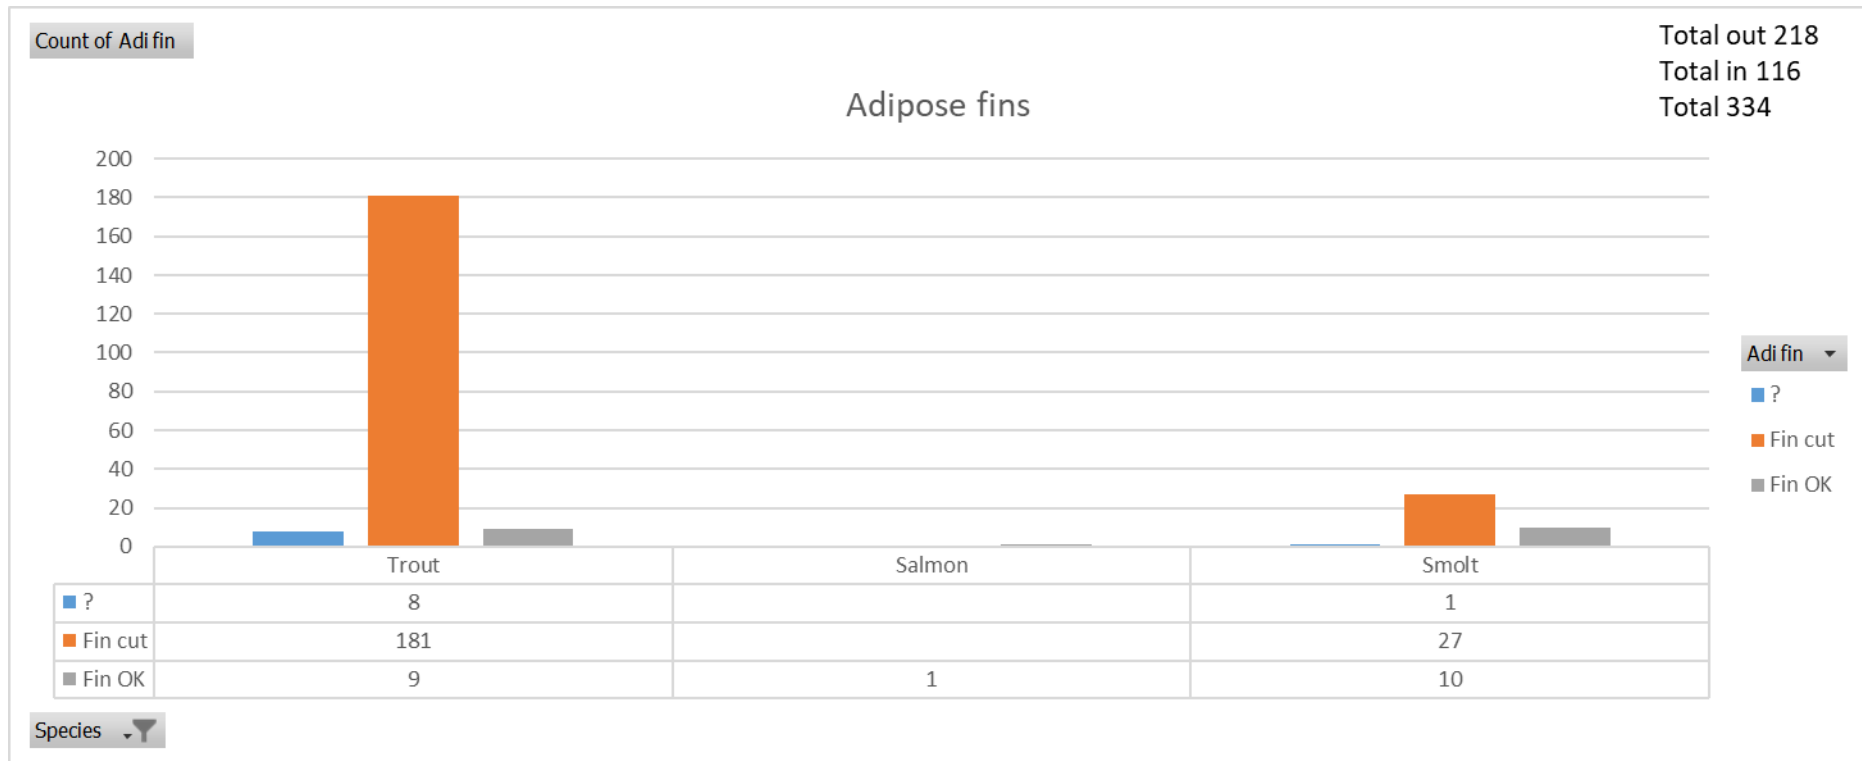
# Havaittujen lohikalojen rasvaevät

- Trout = yli 30cm taimen, Salmon = Lohi, Smolt = Lohismoltti

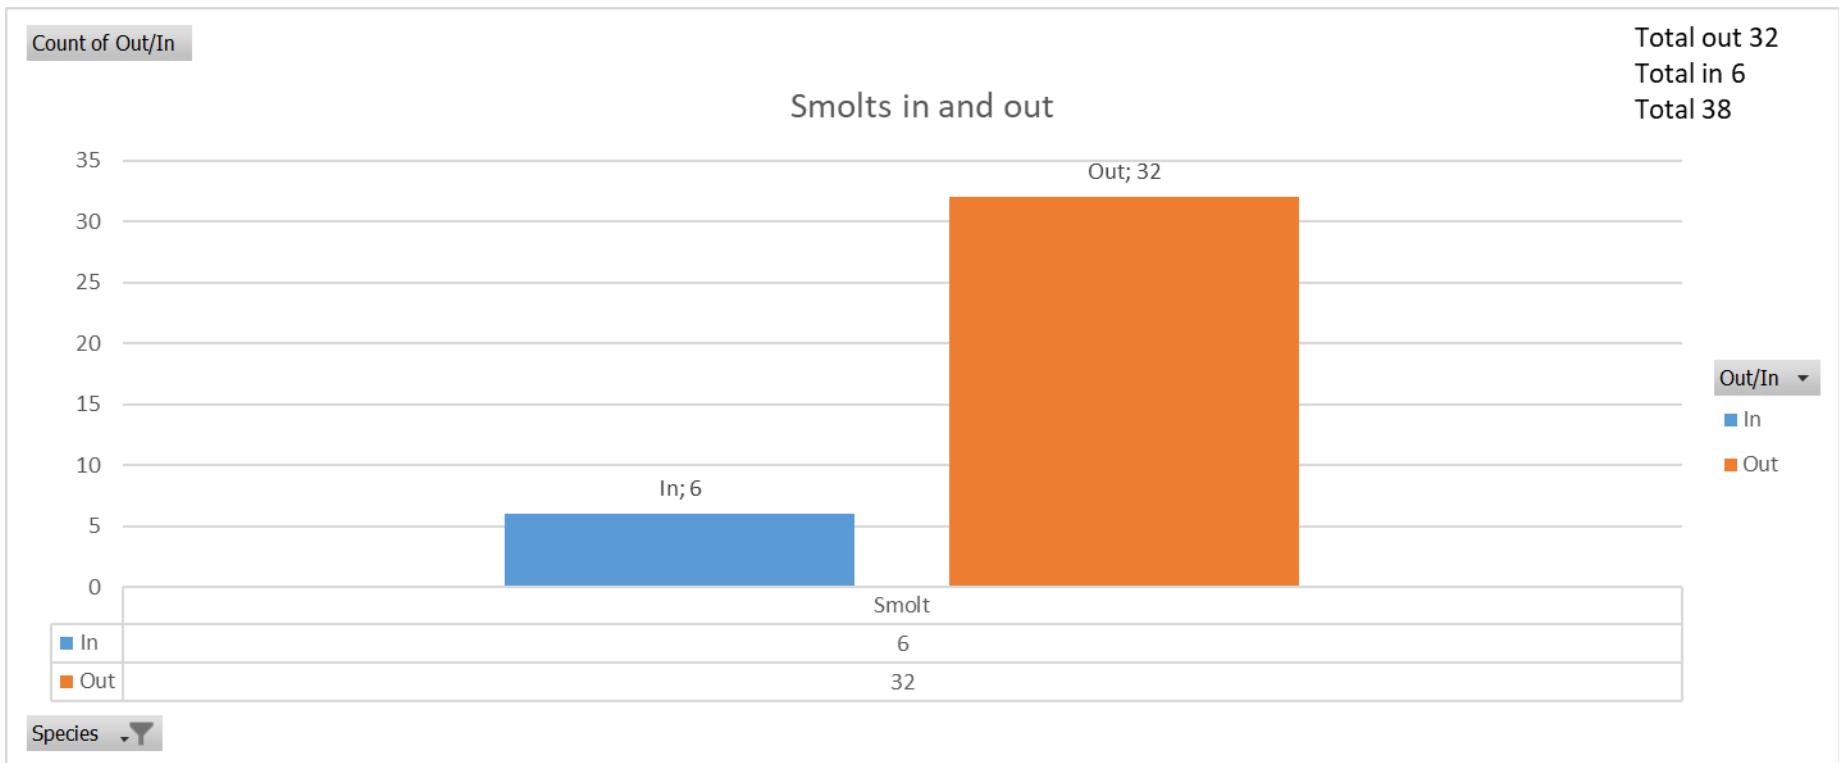
# Havaitut smoltit suppilossa

- Smoltihavaintoja oli ulospäin 32 kappaletta ja sisäänpäin 6 havaintoa. Kalat ovat siis uineet suppiloon kameran näkymättömistä ja uineet sen jälkeen takaisin lähempää kameran ohi.
